鳥取県中部地震における貯水槽の被害状況について

公益財団法人鳥取県保健事業団
環境検査課 久保田 昌平

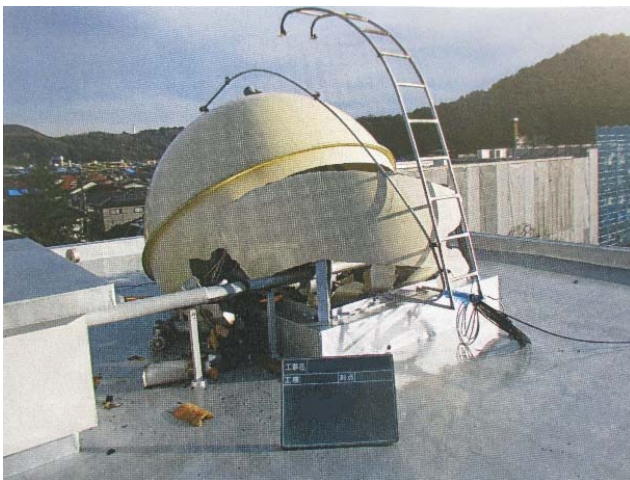
高置水槽崩壊。

（地震直後の写真：管理者より提供）

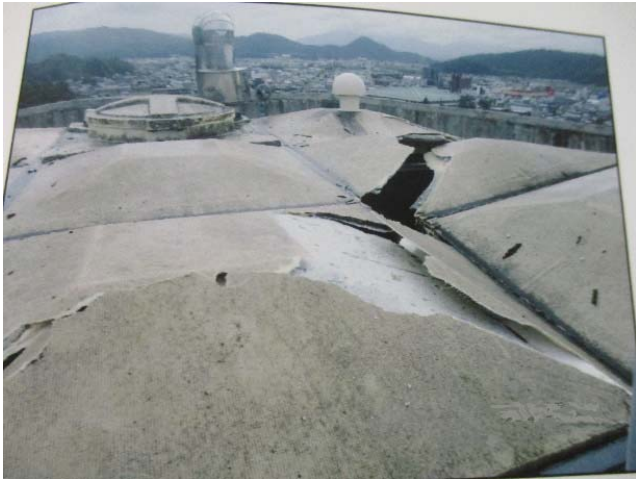
高置水槽天板パネル破損。
(地震直後の写真：管理者より提供)

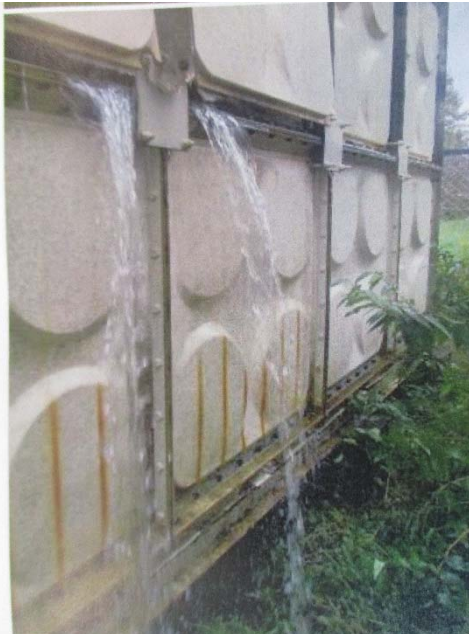
受水槽破損。パネル接合部より多量の漏水。
(地震直後の写真：管理者より提供)
